# 令和元年上半期における林業・木材製造業の死亡労働災害分析結果と再発防止対策について

## 林業

### 1 令和元年上半期林業死亡災害の概要

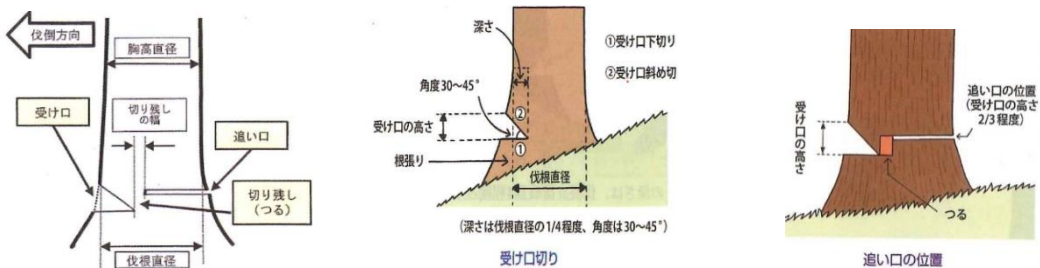
(注) 平成31年2月に伐木等作業に係る労働安全衛生規則 (以下「安衛則」という。) の一部を改正する省令 (以下「平成31年2月改正省令」という。) が公布され、胸高直径が20cm以上のものは伐根直径の4分の1以上の深さの受け口に加え、適当な深さの追い口をつくること。この場合において受け口と追い口の間には適当な幅の切り残し (つる) を確保することとなっている。[安衛則第477条第1項第3項/令和元年8月より施行]

もう1件は、「被災者が自分で伐倒した伐倒木の下敷きになっているところを発見された」事例である。具体的な原因は特定できないが、スタンダード方式 (コンベンショナルノッチ) に基づき、適正な受け口、適正な追い口、適正な切り残し (つる) の確保を行っていれば、自ら伐倒した伐倒木の下敷きになる可能性は、余程の要因がない限り皆無と考える。

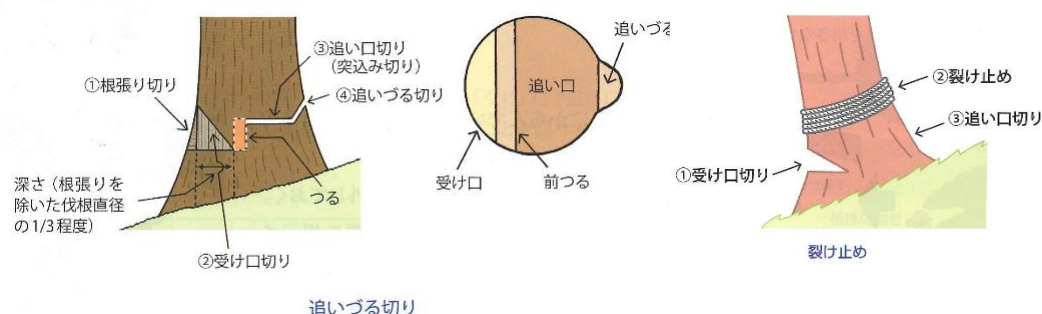
被災者は同僚と伐木作業に従事。被災者のチェーンソーの音が聞こえないので、同僚が探したところ、クルミの木の下敷きになっているのを発見した。クルミの木は胸高直径30cm、樹高20m、受け口の深さは10cm、追い口はほとんど切り込まれていなかったが、クルミの木は根株から縦に3m以上裂けていた。

報告事例の内容では、地形の傾斜、偏心木の有無等が分からないが、対策としては、急斜面、偏心木でかつ、**樹種が裂け易い木の伐倒方法としては、「追いつる切り」による伐倒方法が安全である。**また、裂け易い樹種の場合、伐倒前に、ワイヤロープ、麻ロープ等により追い口の上部に4～5回強く巻き付け、裂け防止の措置をとっておくこと。

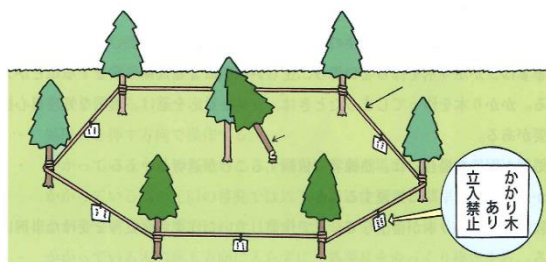
縄張り等による立入禁止の措置

被災者はチェーンソーを使用して伐倒作業中、樹高28mの伐倒木が樹高23mのスギにかかり木となったが、そのまま放置し、隣接する他の立木を伐倒して移動中、当該かかり木が外れて落下し、被災者に激突した。

自己伐倒中、かかり木となり、そのまま放置して他の作業を行っているとき、放置していたかかり木に激突される災害が過去にも発生している。かかり木が発生したら、速やかに処理するか、もし諸事情で処理できない場合、立入らないようにテープ等で明らかに分かるように表示しておくこと。

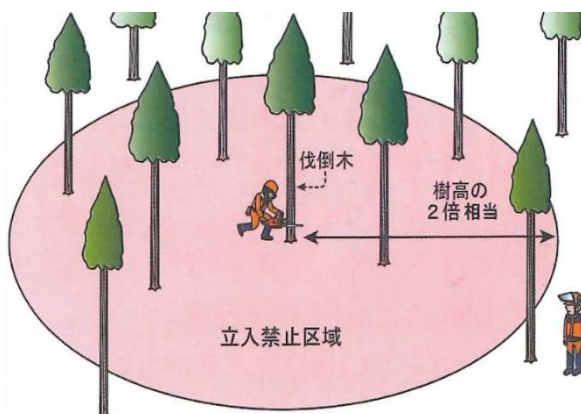
(注) 平成31年2月改正省令により「事業者は、伐木作業においては、当該立木の高さの2倍に相当する距離を半径とする円形の内側には、当該立木の伐倒の作業に従事する労働者以外の労働者を立ち入らせてはならないこととする」こと [安衛則第481条第2項/令和元年8月施行]。

本件も、「予定した方向と反対側に倒れた」とのことであるが、そもそも立入禁止区域内に受講生を立ち入らせたことが原因である。万が一伐倒方向が変わろうと、立入禁止区域に他の者がいなければ労働災害は発生しない。加えて、安全衛生教育に携わっている講師が、伐木作業において遵守しなければならない事項を無視した事例であり、決してあってはならないことである。

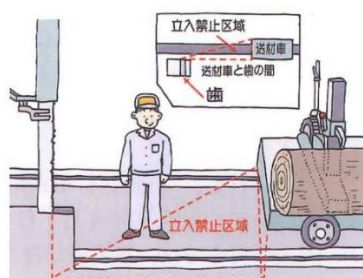
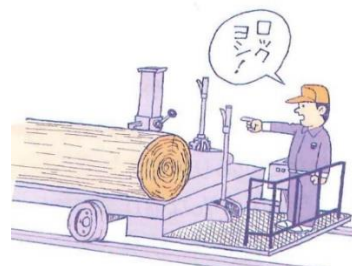
被災者は、自動送材車式帯のこ盤を点検のため(推測)動かしたところ、何らかの原因で帯のこ盤に左腕が巻き込まれ、肩から下を帯のこ盤に切断された。一人作業であったため原因は不明。

ア 自動送材車式帯のこ盤の掃除、注油、検査、修理の作業又は調整を行う場合において、**作業者に危険を及ぼすおそれのあるときは、機械の運転を停止しなければならないこと。**

イ 送材車の軌道内は、立入禁止区域外でも送材車に押される危険があるので、立ち入らないこと。

ウ 起動内に立ち入る必要があるときは、**送材車の走行用操作レバーがロックされているかを確認した後、送材車及び帯のこ盤のスイッチを切ってから立ち入ること。**

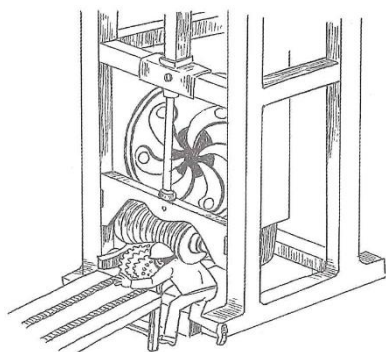
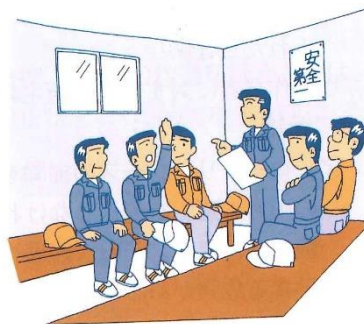
作業手順書を作成し周知・徹底

被災者は、原木の皮剥き機（リングバーカ）の送材用金属製コンベヤーの駆動部分のボルトを締めるため、被災者が締め付け作業を行おうとして材の押さえローラー下部に体の一部を進入させたところ、同ローラーが下降してきて挟まれた。

ア 事例報告には記載されていないため推測であるが、「押さえローラーが下降してきた。」ことは、センサーが感知したものと推測される。このため、注油や補修の際には必ずリングバーカのスイッチを切り、運転を停止すること。

イ リングバーカのセンサー解除の安全バーを作動させること。

ウ ベルトコンベヤーのボルト締め等の補修や、注油、点検等を行う場合の作業手順を定め、作業者に周知徹底を図ること。
